ANTIKVARISKT SLUTUTLÅTANDE  
**MAGASIN 3, KVARNHOLMEN**

RAPPORT  
2013-04-11

**Uppdrag:** 228454, Magasin 3 Nacka - Byggnadsantikvarisk utredning

Titel på rapport: Magasin 3 - Antikvariskt slututlåtande

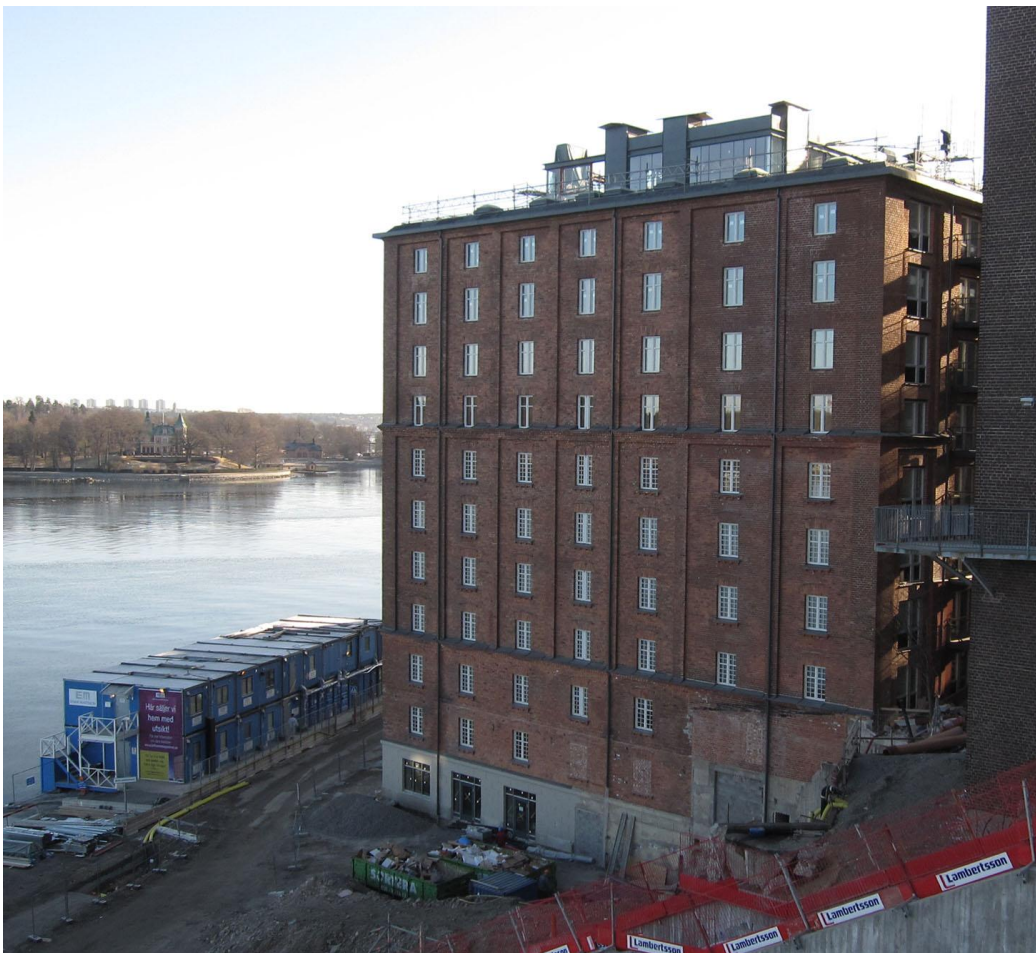
Fasader mot väst och (del av) mot söder samt den nya, indragna takpåbyggnaden.

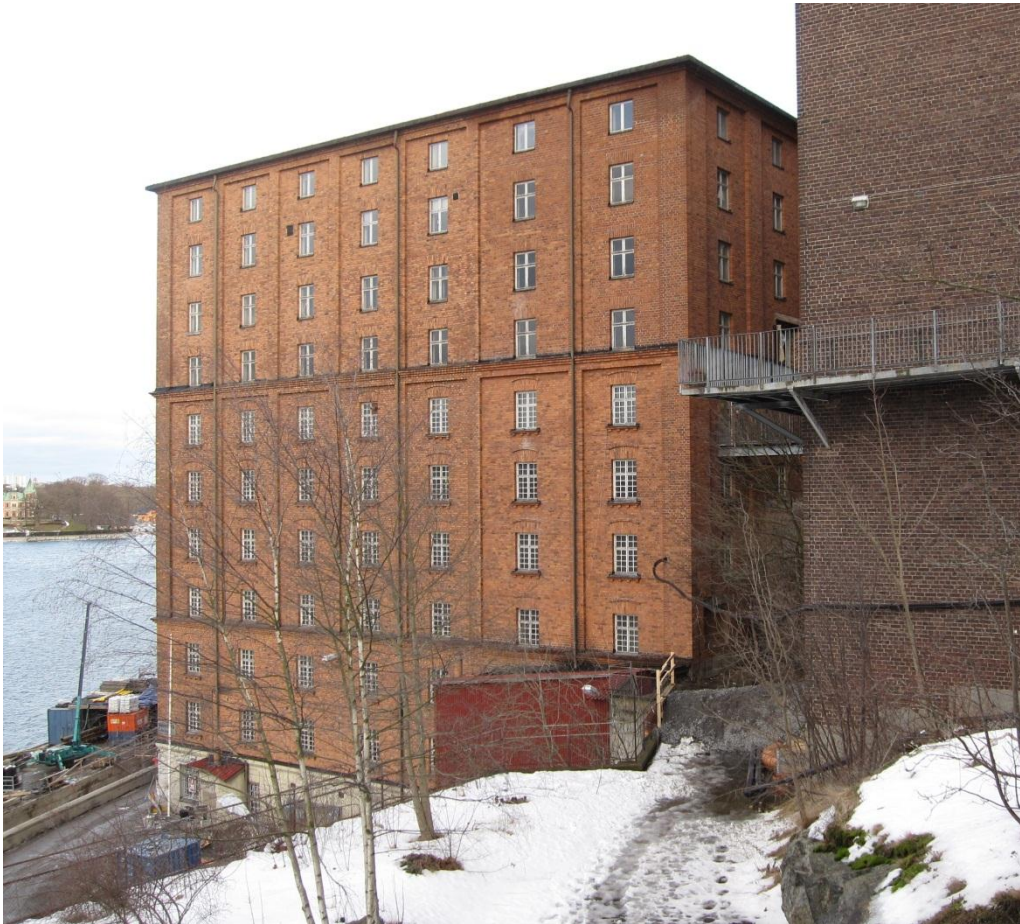
Bilden visar samma fasader som föregående foto, före rivningar och ombyggnader.

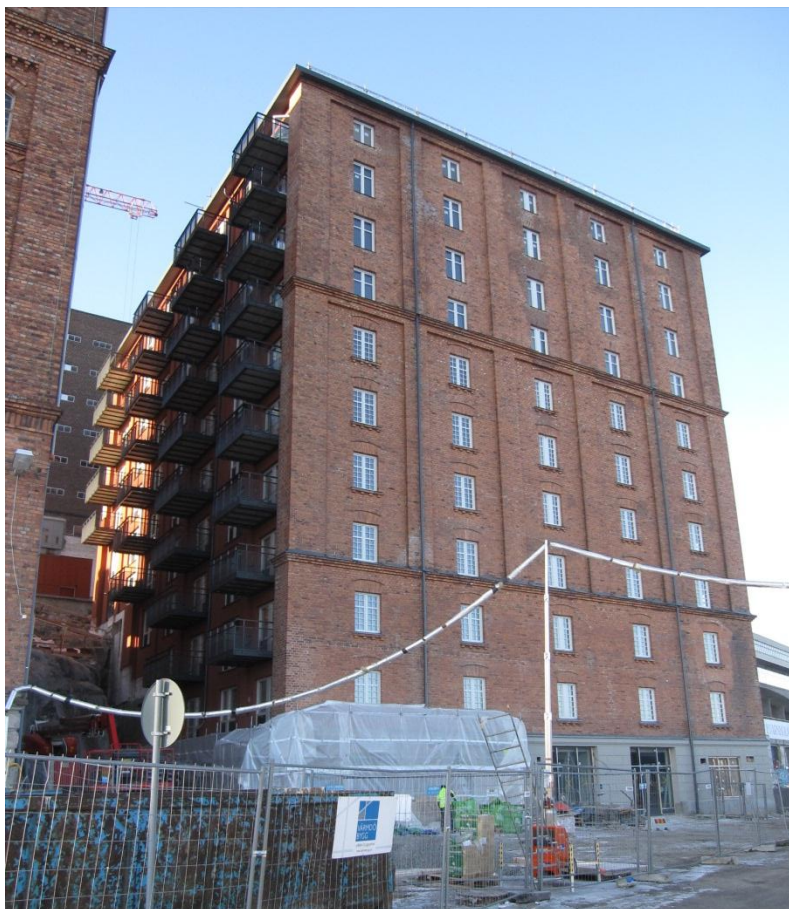
Norra och östra fasaderna.

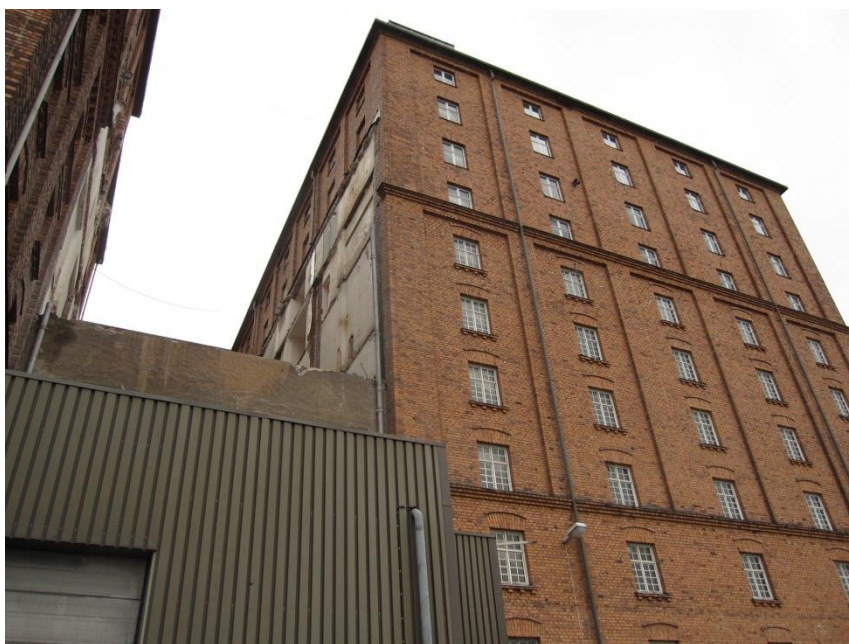
Samma vy, innan rivningen av den sammanlänkande byggnaden mot Magasin 1 var helt utförd.

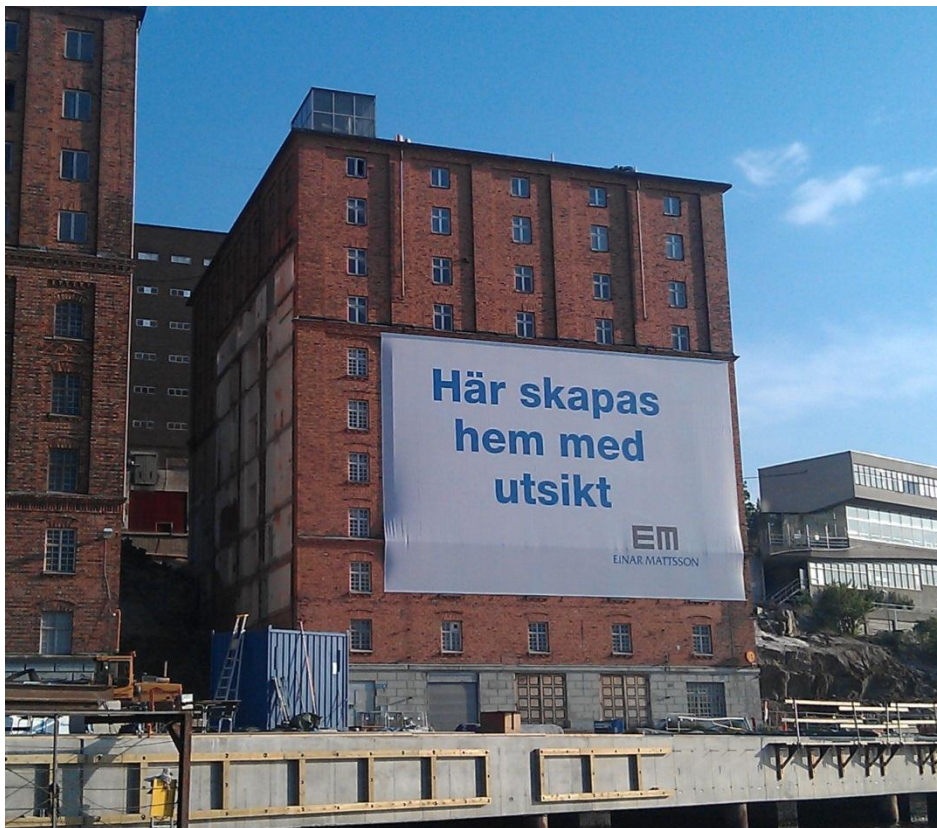
Vy från sjösidan, mot söder. Notera den lilla takpåbyggnaden för hiss och ventilation.

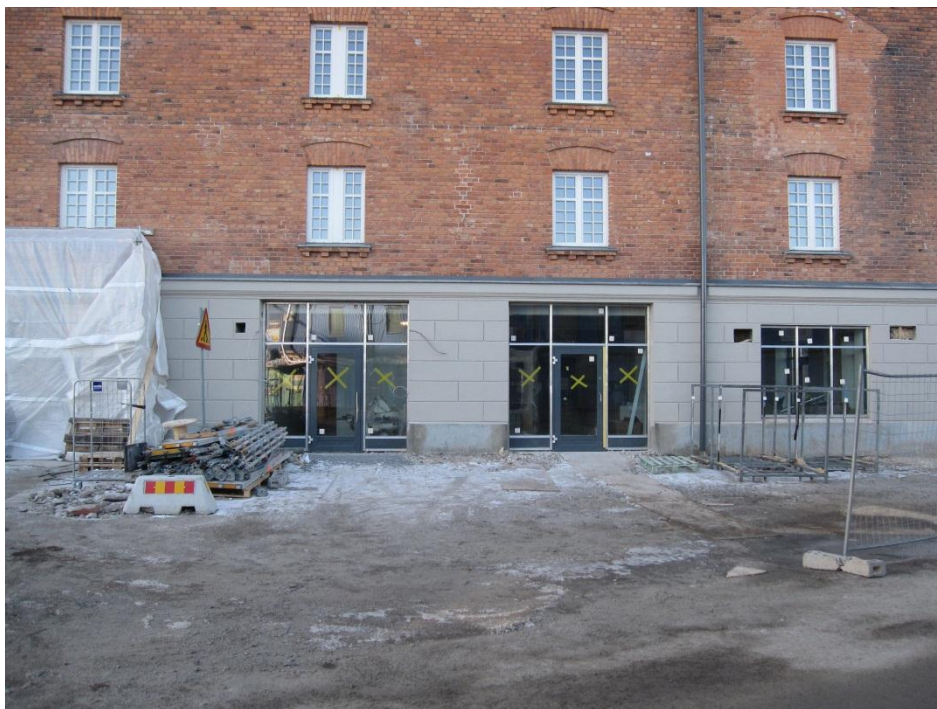
TVå utbytta portar och ett nytt fönster i samma fasad som ovan.

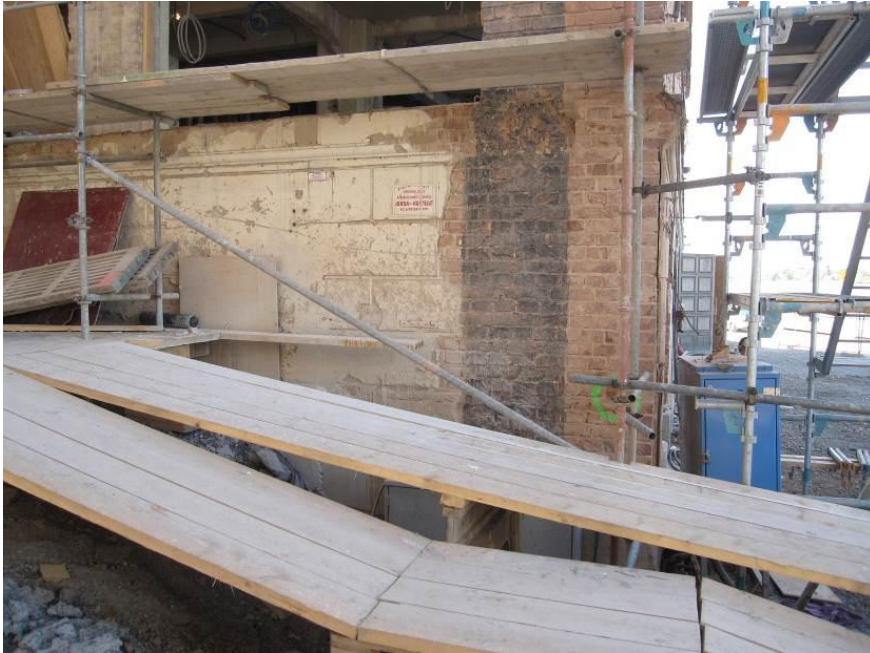
Östra fasaden efter rivning av tillbyggnad och friläggning av ursprunglig fasad.

Efter tidigare tillbyggnad fanns en bred rand med svart tätningsfärg vertikalt utmed mot östra fasaden. Den färgade ytan har sandblästrats. Fogar och förlorade delar av rusticerad sockel har lagats i och kompletterats, likt ursprungligt utförande.

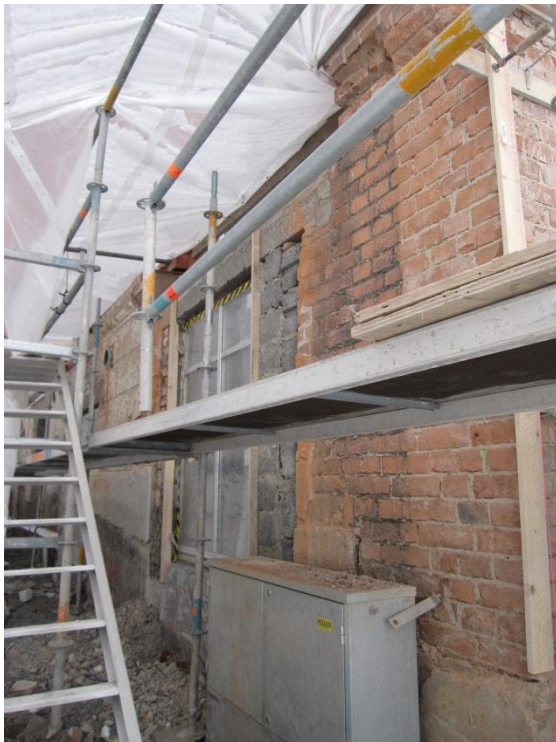
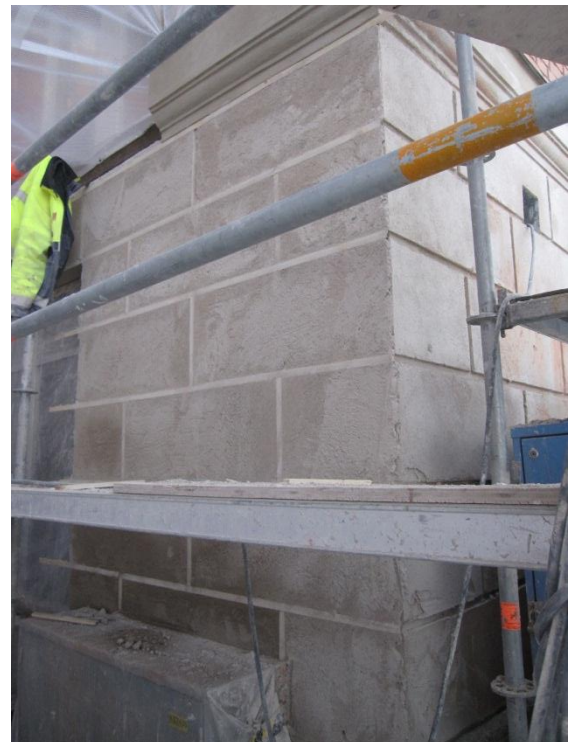
Samma hörn som ovan, under murningsarbetet, med återskapande av list mellan sockel och putsfasad.

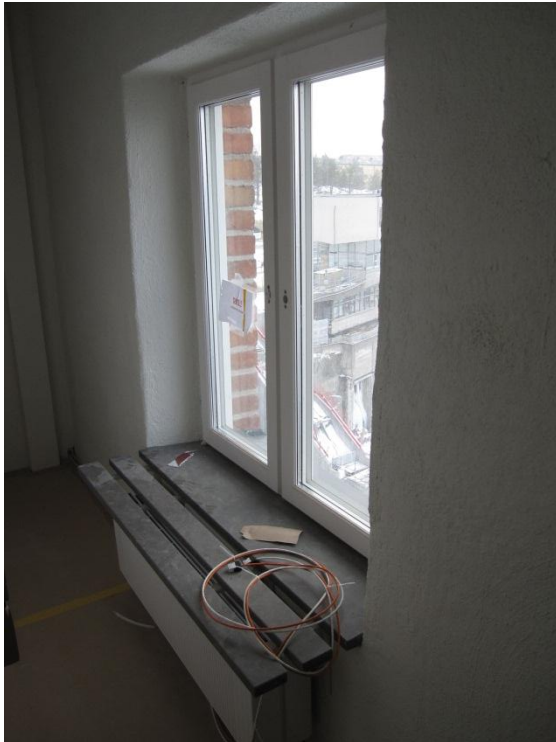
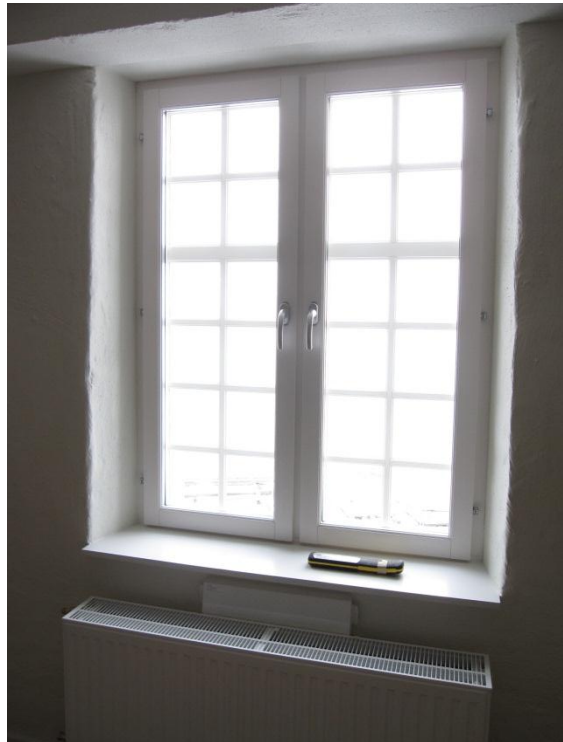
T v: Plan 11, med dess lägre tvåluftsfönster utan vare sig tvärpost eller spröjs. T h: Plan 6, med både markerad tvärpost och spröjs. Fönsterbänkar av kalksten är endast inlagda i vissa lägenheter. På bilden till höger syns innerdel av tilluftsdon.

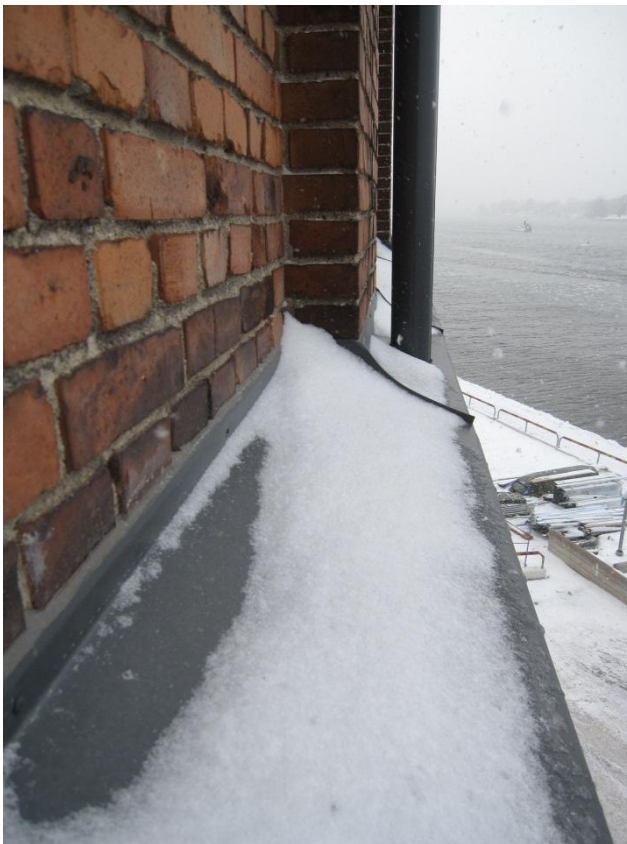
Ny avtäckningsplåt på utkragad gördelgesims samt genomgående stuprör.

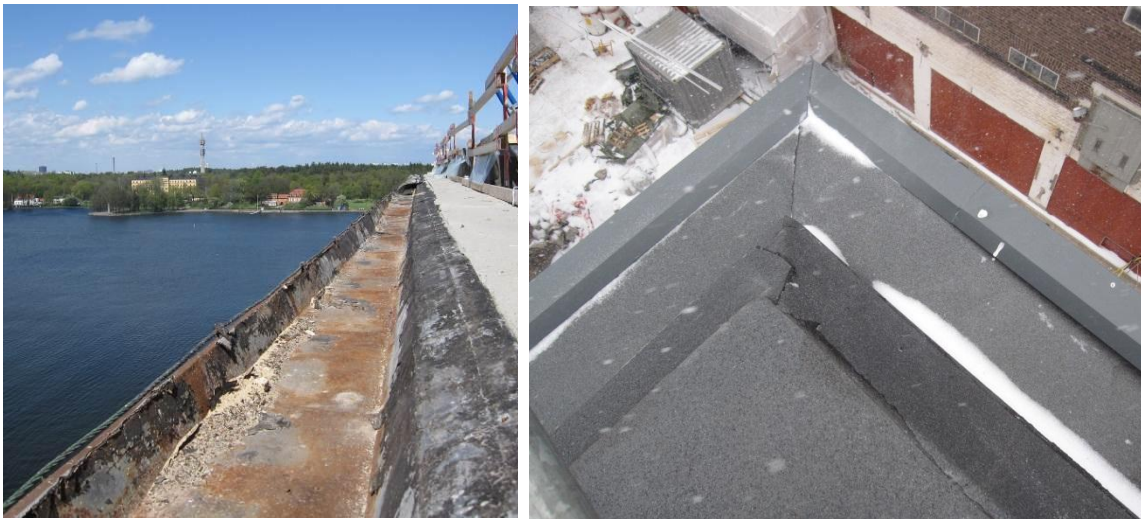
Efter demontering av papp blottade den ursprungliga plåten allvarliga rostskador på flera ställen. På frilagda delar av stommen syntes vissa rötskador, främst i rännans botten.

Gesimsrännan. T v: den frilagda rostiga plåten utmed västra fasaden. T h: Färdig detalj vid sydöstra hörnet.

Med utgångspunkt från varsamhetskrav och antikvarisk synvinkel har det förlorade djupet i rännan, som den försvunna ståndfalsen bidragit till, kompenseras genom att en regel lagts på gesimsrännans yttre plankor. Därmed behålls det exteriöra uttrycket. Samtidigt går taktäckningen ut i rännan och upp över kanten, vilket ger tillräcklig funktion och täthet.

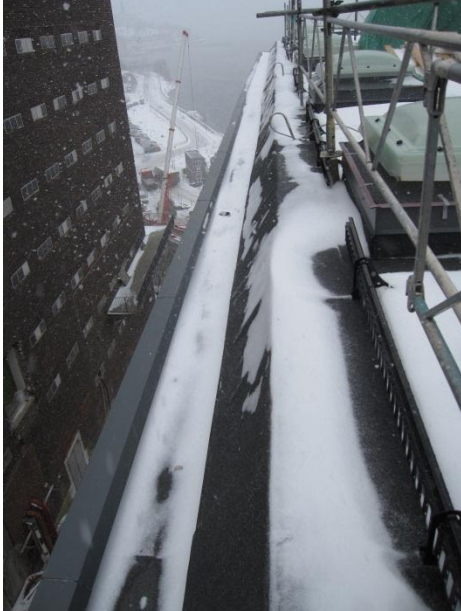
T v: Taket övergår i gesimsränna. Till höger syns snörasskydd och tre takfönster.

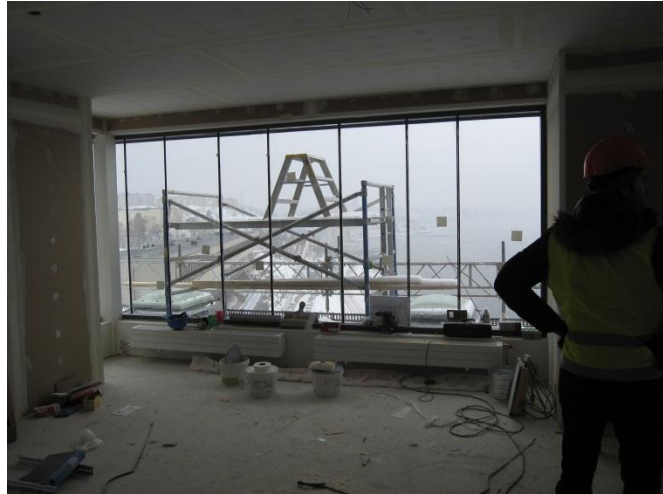
T h: Fönsterparti mot öster i takpåbyggnad.

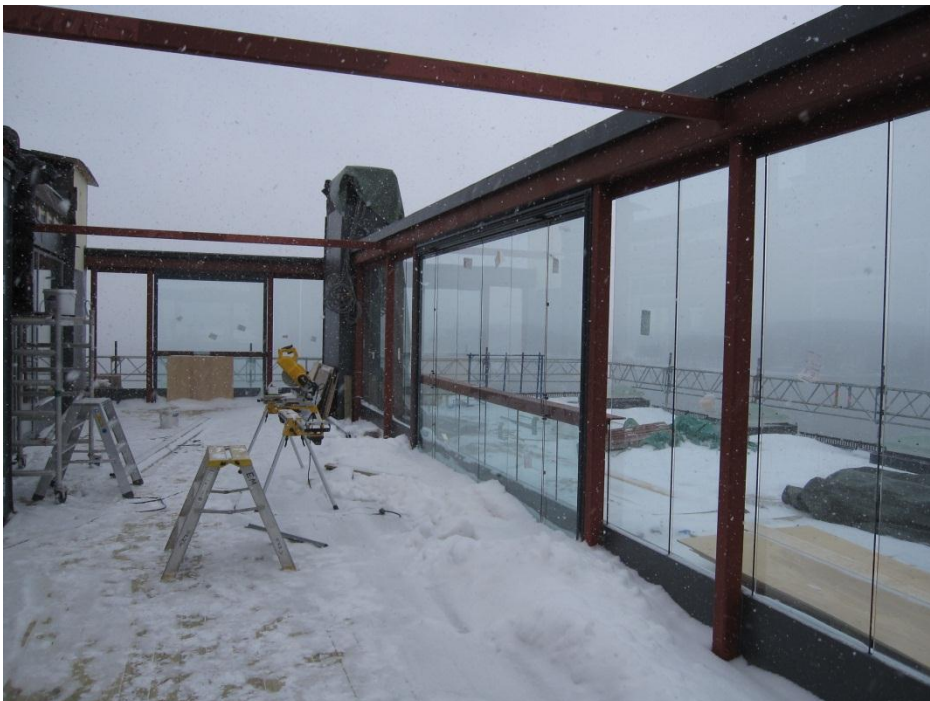
Takterrassen med vindskyddande glaspartier

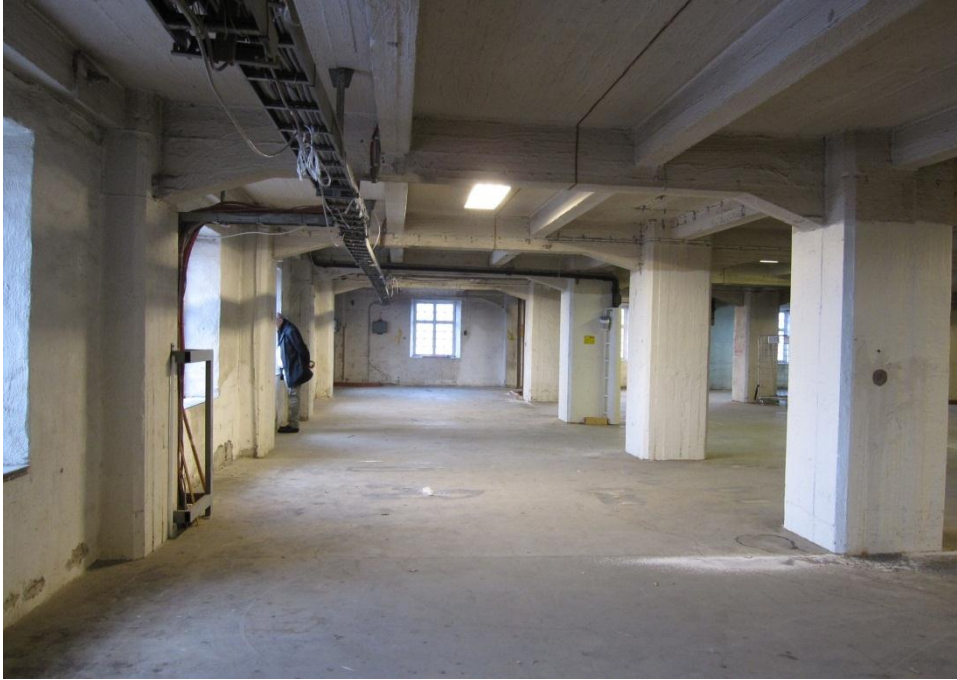
Del av öppet våningsplan innan ombyggnaderna.

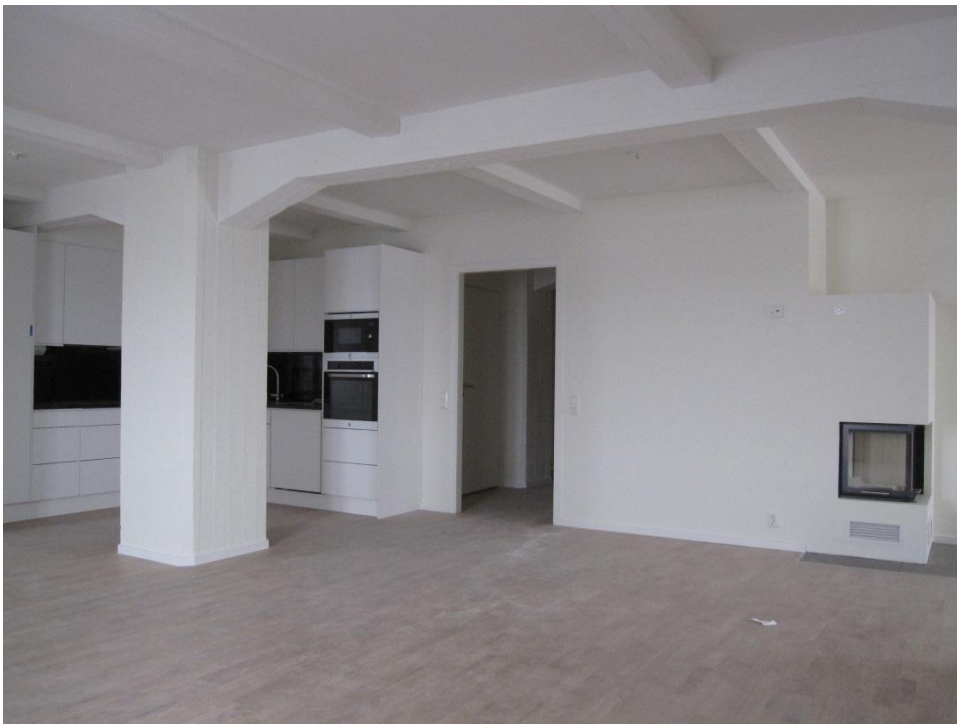
Lägenhet med öppen, byggnadsanpassad planlösning.

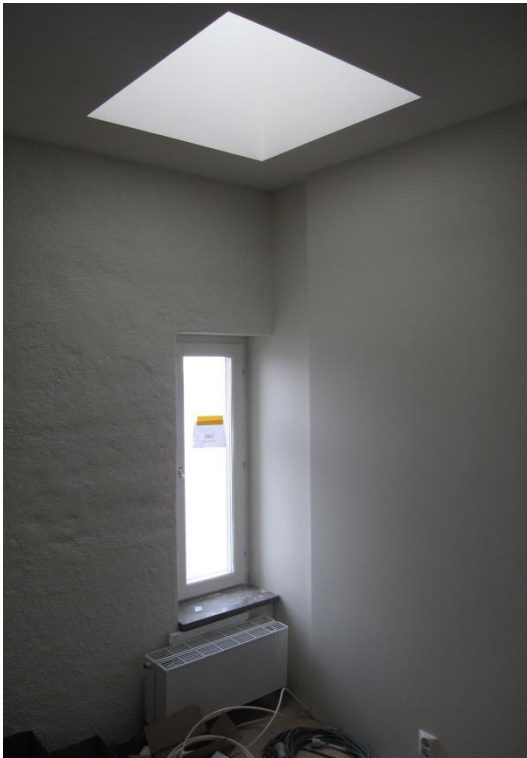
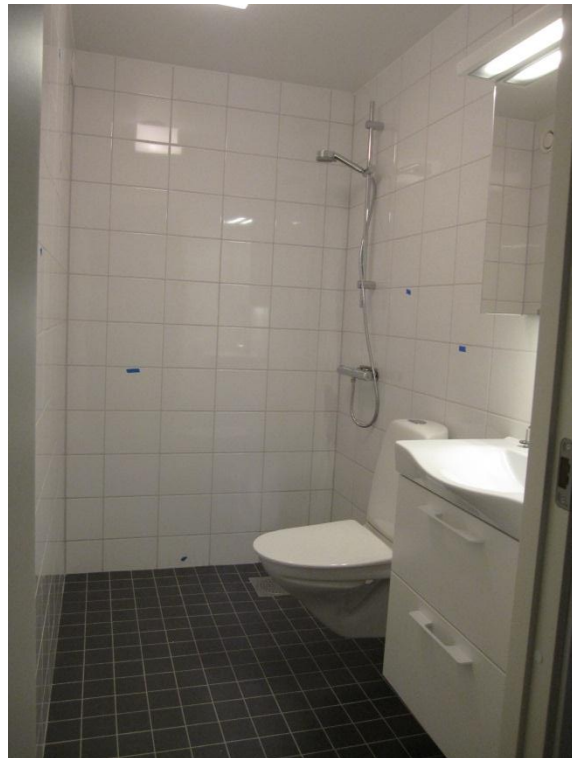
T v: Sovrum med putsad yttermur och fönster som delats mellan två rum.  
T h: Exempel på wc/dusch.
